SÉCURITÉ AÉRIENNE — NOUVELLES

TP 185F

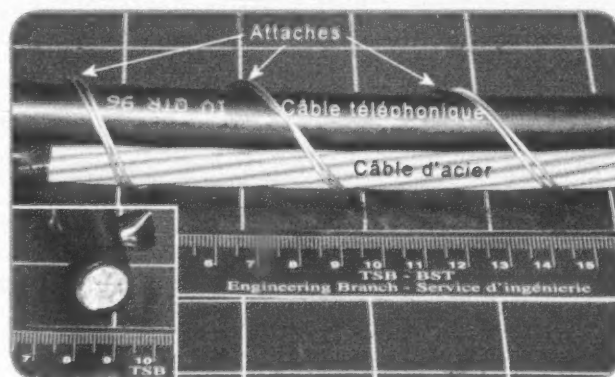
Le câble en question est un câble téléphonique recouvert d'une gaine protectrice noire et attaché à un câble d'acier (voir photo 1). Le câble ne s'est pas rompu sous le choc.

Photo 1. Échantillon de câble provenant du lieu de l'accident

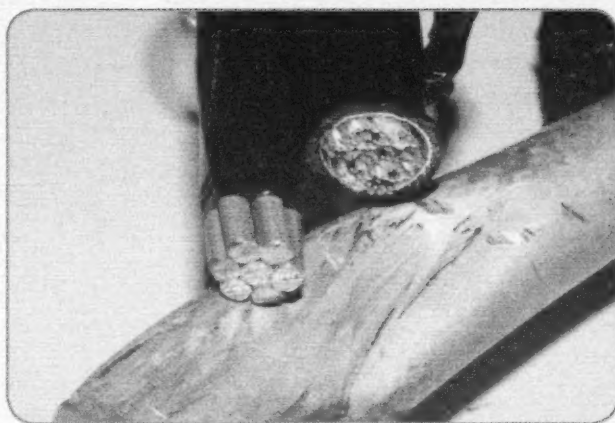
L'examen des dommages à l'avion laisse croire que l'hélice était entraînée par le moteur lorsque le capot moteur s'est détaché de l'avion, et la continuité des commandes de vol a pu être confirmée. Des marques d'impact et un transfert de matériau du câble téléphonique ont été observés sur la conduite de mise à l'air libre du carter du moteur. Les marques d'impact sur la conduite de mise à l'air libre étaient aussi larges et espacées que les fils du câble d'acier qui soutient le câble téléphonique (voir photo 2).

Photo 2. Marques du câble relevées sur la conduite de mise à l'air libre du carter

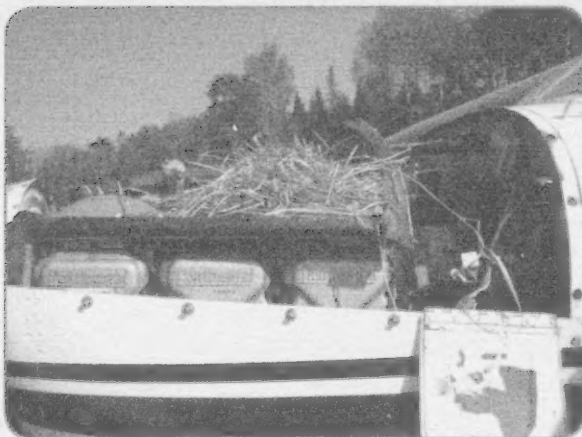
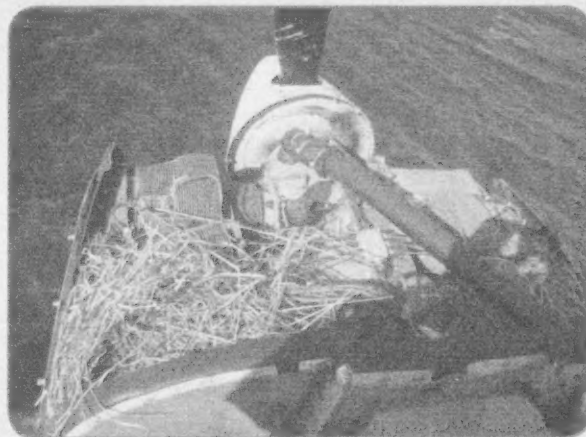
De temps en temps, nous recevons d'excellentes photos qui requièrent peu de commentaires. Merci à Neil Ayers et à Dan Ferguson du Nord de l'Ontario pour ces preuves irréfutables qui démontrent qu'une telle inspection peut se révéler inestimable!.

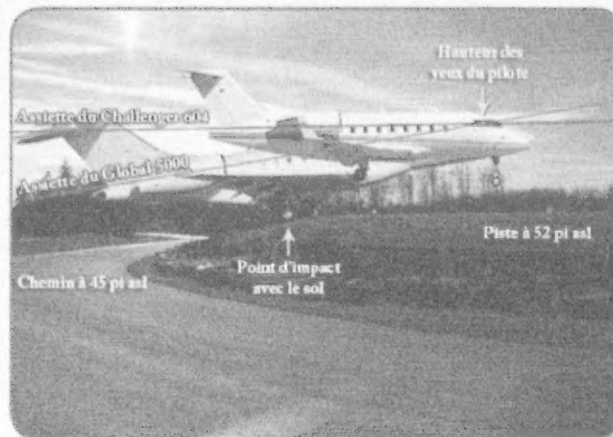
1. L'équipage avait prévu un toucher des roues dans les 500 premiers pi de la piste pour profiter au mieux de la distance de roulage disponible. Cette manœuvre amenait l'avion à franchir le seuil de piste à une hauteur de franchissement du seuil (TCH) inférieure à celle recommandée par le constructeur.
2. L'équipage a suivi le même profil d'approche qu'il avait l'habitude de suivre avec le Bombardier Challenger 604 (CL604) plus petit, sans tenir compte de la hauteur entre les yeux et les roues (EWH) supérieure du Global 5000, ce qui a réduit la TCH.
3. Le guidage de l'indicateur de trajectoire d'approche de précision simplifié (APAPI), même s'il ne

convenait pas à ce type d'avion, aurait assuré une marge réduite de 8 pi entre le train d'atterrissage principal et le seuil de piste. À 0,5 NM, le pilote aux commandes (PF) est descendu au-dessous du faisceau de l'APAPI, réduisant encore la TCH.

Assiette de l'avion au seuil de piste

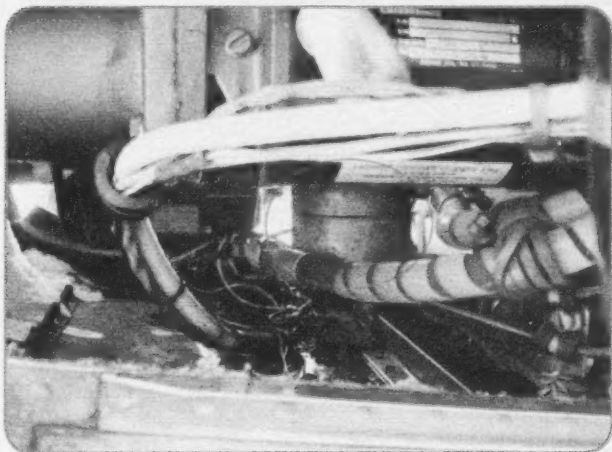
Photo 1 : Emplacement du distributeur de carburant dans la partie inférieure avant du moteur

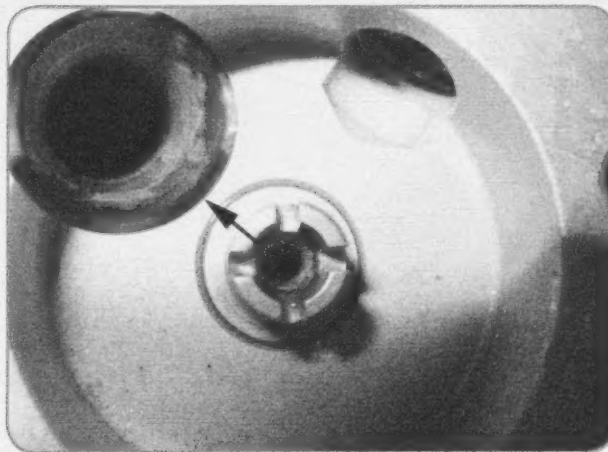
Le distributeur de carburant du moteur droit a été déposé et examiné; on y a trouvé de la glace qui adhérait à la surface interne du doseur principal (voir la photo 2).

1. Les particules d'eau en suspension dans le circuit carburant se sont séparées de la solution, et elles ont gelé dans le distributeur de carburant. En conséquence, les conduites des injecteurs de carburant ont été bloquées, ce qui a causé la perte de la puissance moteur.
2. L'avion était utilisé sans additif de carburant inhibiteur de givrage. L'utilisation d'un tel additif aurait inhibé la formation de glace dans le circuit carburant de l'aéronef, et elle aurait empêché l'obstruction du circuit carburant.

Photo 2 : Glace dans le doseur principal

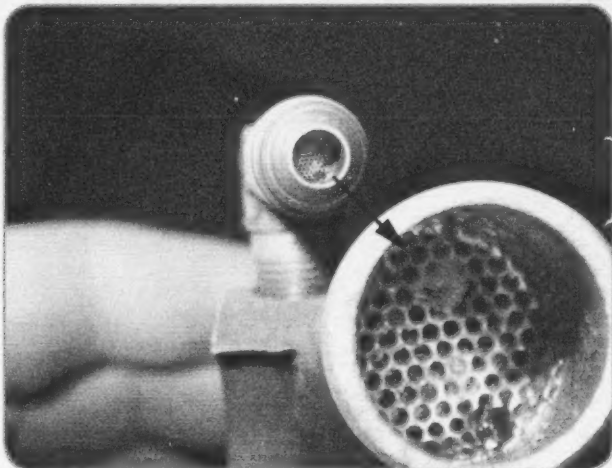
Photo 3 : Gouttelettes d'eau surfondue et formation de glace dans la crépine du dispositif de retour de carburant

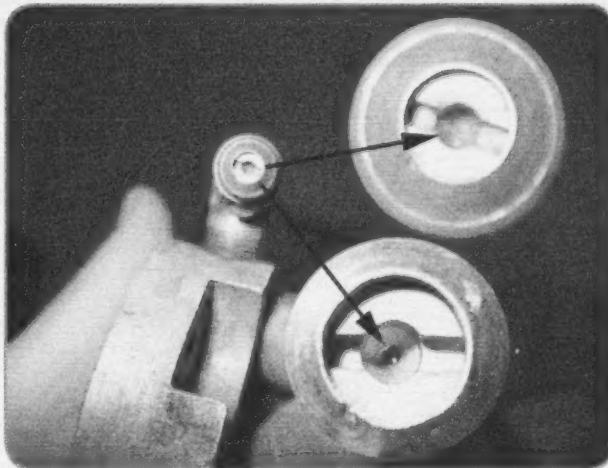
Photo 4 : Orifice de retour du trop-plein au réservoir (un avec glace et l'autre sans glace aux fins de comparaison)

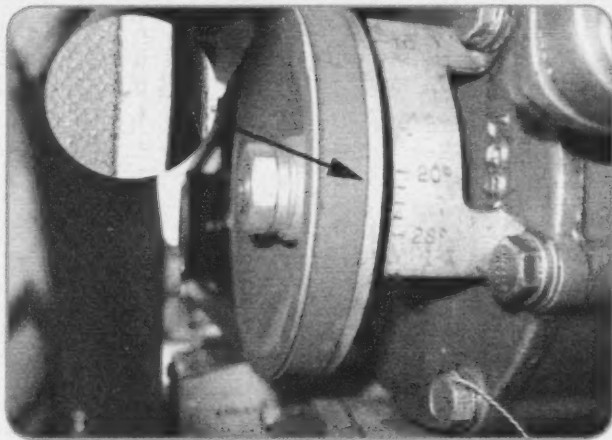
Alors que le technicien faisait tourner l'hélice pour faire correspondre les marques servant au calage de l'allumage, la première marque qu'il a aperçue sur la poulie d'entraînement de l'alternateur était une égratignure (voir la photo 1) dans laquelle s'étaient logés des débris laissés par le lavage du moteur. L'égratignure, dans laquelle s'étaient logés des débris, ressemblait au bon point de référence utilisé pour le calage (voir la photo 2). Comme le technicien ne pouvait pas discerner la couleur rouge de la marque pour s'assurer que c'était bien la bonne, il a choisi l'égratignure comme point de référence. Le bon point de référence n'était pas visible, car il se trouvait de l'autre côté de la poulie. Le technicien a donc posé les magnétos en se fiant à l'égratignure où des débris s'étaient incrustés comme point de référence.

Photo 1 : Mauvais point de référence du calage de l'allumage, une fois les débris enlevés

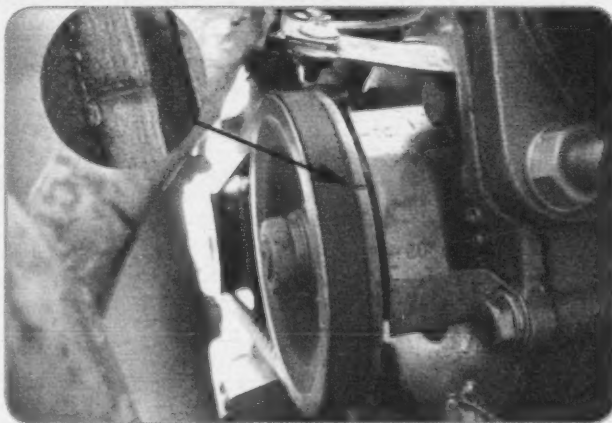
Photo 2 : Bon point de référence du calage de l'allumage

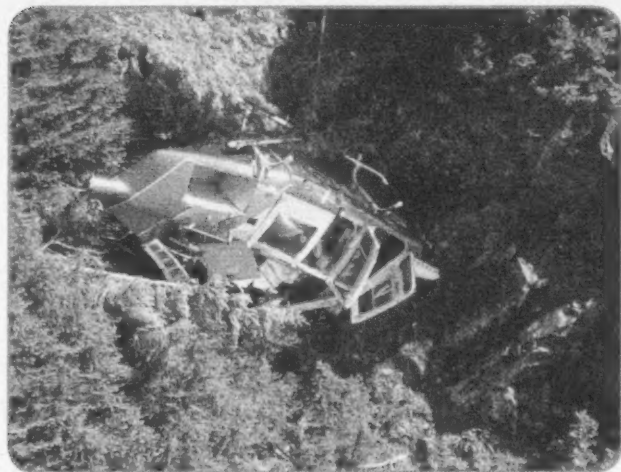
Le rebond du collectif a donc probablement fait que le rotor principal a percuté la poutre de queue, et ce, probablement pendant les premières étapes des mouvements verticaux divergents.

Vue de près de l'aéronef sur les lieux de l'accident
